## ARGAMASSA DE CAL EM ALVENARIA: UM EXEMPLO DE APLICAÇÃO

**Eixo Temático:** Patrimônio Cultural e Economia Criativa.

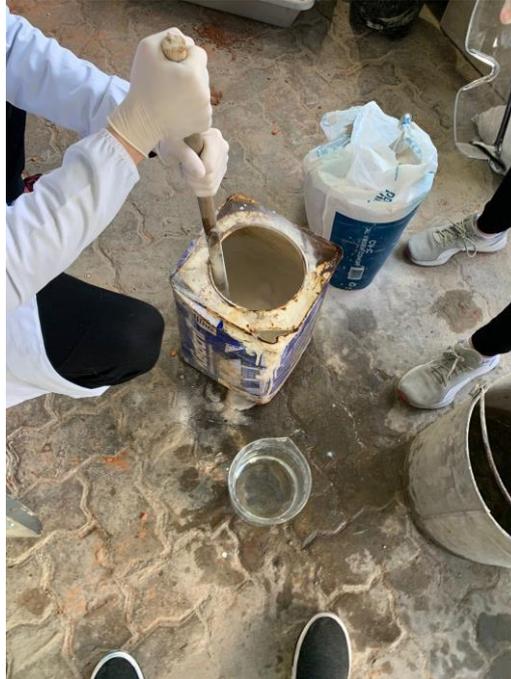
Figura 01: Preparação da pasta de cal virgem.

Conforme instruções e estudos baseados no artigo Análise do Processo de Hidratação de Cal Virgem: Proposta de Implantação de Rotina para o Acompanhamento da Eficiência de Hidratação (2019), a proporção necessária para efetuar a hidratação da cal constitui-se de um quilo de cal virgem para quatro litros de água, sendo assim, foi utilizada tal medida para originar a cal hidratada (figura 01). No final do processo, foram aplicados quatro baldes de dez litros de água e, conseqüentemente, dez quilos de cal virgem. Após feita a mistura, era necessário o repouso mínimo de setenta e duas horas para que, assim, a hidratação fosse finalizada, porém o descanso foi de sete dias, conforme disponibilidade de tempo do grupo para tal atividade. Nesse período de sete dias, visitou-se a mistura para a conferência, pois caso estivesse com aspecto ressecado seria preciso a adição de mais água. A reação estava com textura pastosa, logo não foi necessário sua adição de mais água.

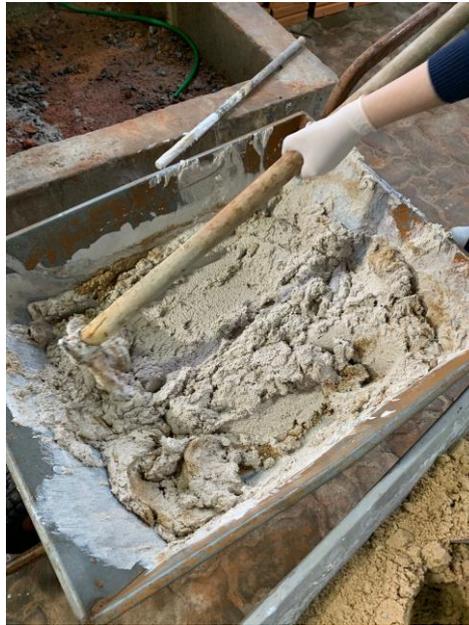
Figura 02: Preparação da pasta de cal hidratada e areia fina.

Após a hidratação de sete dias, a mistura estava com aspecto pastoso para a execução dos próximos passos, logo iniciou-se o preparo da mistura de cal hidratada com areia fina para a construção do modelo. Segundo referenciais teóricos, o traço para a realização de nova mistura era de um quilo de cal para 2,5 quilos de areia. Utilizou-se doze quilos da pasta de cal hidratada e trinta quilos de areia fina, o peso da balança foi descontado para melhor exatidão no processo. Num primeiro momento, acrescentou-se a cal hidratada com areia ao mesmo tempo em que combinava-se com uma enxada (Figura 02). Após alguns minutos, transferiu-se para a betoneira com o objetivo de maior agilidade no processo, a pasta apresentava aspecto seco, portanto foi adicionado um pouco mais de água para obter mais aderência e trabalhabilidade.

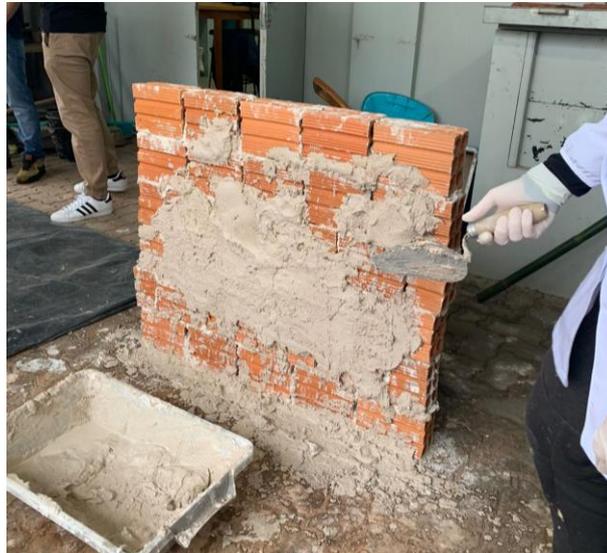
Figura 03: Execução da parede e revestimento com a pasta de cal hidratada e areia.

Com o processo de produção da argamassa finalizado, iniciou-se a execução do protótipo. O primeiro passo foi aplicar na base a argamassa e, em seguida assentar, com os blocos, por fiadas, até alcançar 100 centímetros de altura. A pasta apresentava boa trabalhabilidade e eficiência, aspectos positivos para utilização do material. Concluída essa etapa, iniciou-se o processo de repouso e cura do assentamento. No período posterior, de mais sete dias, voltou-se ao laboratório e findou-se a execução com a aplicação do revestimento no modelo. A argamassa, neste dia, apresentava-se um pouco rígida, logo foi adicionado um pouco mais de água para corrigir a umidade e auxiliar na execução, o que ocasionou microfissuras, em função do excesso de água. Dispensou-se a aplicação da camada de chapisco, pois a pasta de cal e areia apresentou satisfatória aderência à superfície da parede (figura 03). Sendo assim, aplicou-se a mistura com a colher de pedreiro, criando uma espécie de textura ao invés de alisamento (figura 04).

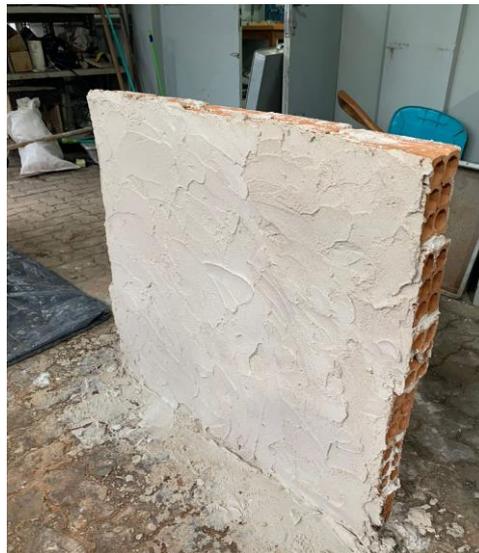
Figura 04: Execução da parede e revestimento com a pasta de cal hidratada e areia.
